DŮM č. p. 314 V LUKESOVĚ ULICI

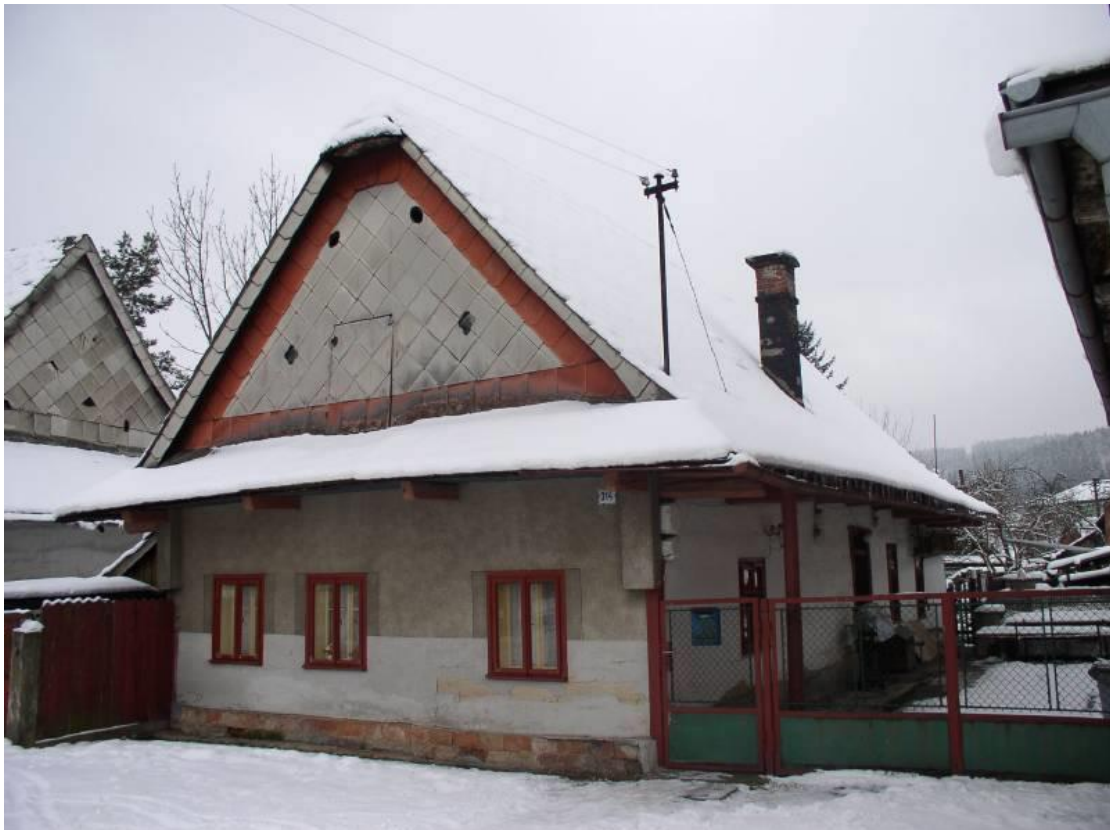
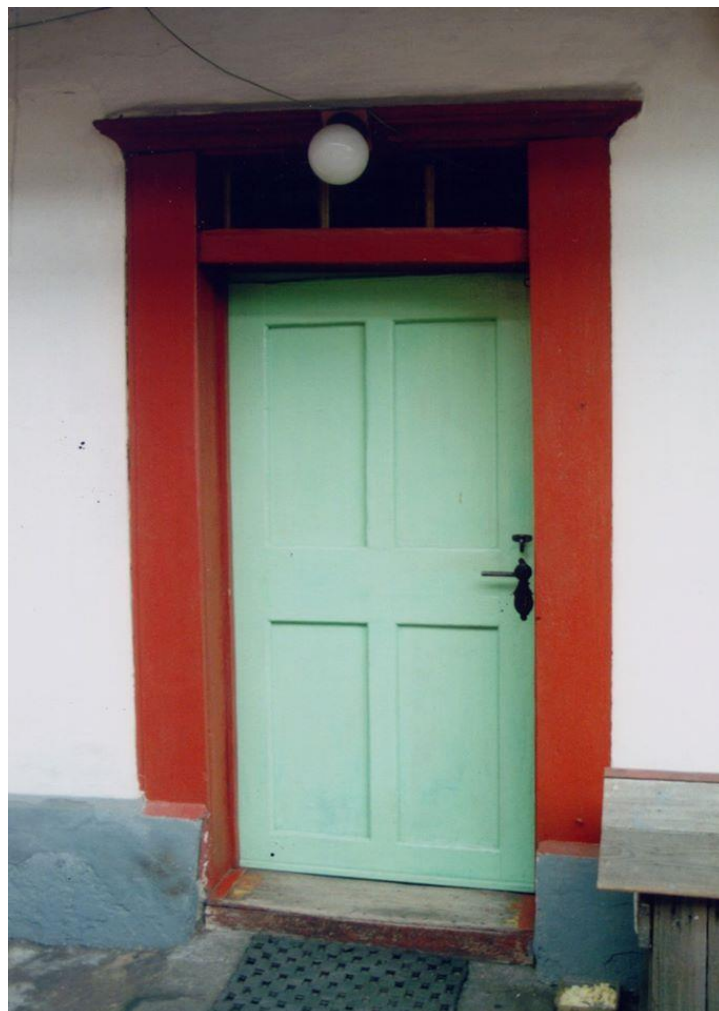
Přízemní roubený trojdílný dům se sedlovou střechou, kterou ve vrcholu štítu napojuje kuželový kabřinec. Nechybí ani ve zdejší oblasti obvyklé podlomení pod štítem. Skutečnost, že je objekt roubený, prozrazuje i přes druhotné omítnutí VYSTUPUJÍCÍ ZHLAVÍ horních řad trámů. Spolu s výškou obytné místnosti prozrazují, že objekt pochází ještě z 1 třetiny 19. století.

Přehlédnout nelze ÚZKÝ TAHOVÝ KOMÍN a zápraží tvořené přesahem střechy. Z něj se do objektu vstupuje jednoduchými, ale architektonicky kvalitními klasicistními dveřmi osazenými ve výrazných zárubních s naddveřním oknem a opatřeným profilovanou ŘÍMSOU. Na posledním snímku stojí za povšimnutí porovnání se štítem sousedního objektu. Jde o ukázkou vývoje SKLÁDANÝCH ŠTÍTŮ od krytí břidlicovými deskami po eternitové šablony.

- VYSTUPUJÍCÍ ZÁHLAVÍ trámů roubení – na neomítnutém roubeném objektu je vidíme ihned (zde v průčelí se zápražím), na omítnutém je můžeme snadno poznat podle zdánlivě architektonicky zbytečných "hranolů" v horní části stěn
- ÚZKÝ TAHOVÝ KOMÍN – komín s průduchem do cca 20 x 20 cm, v lidových objektech se stavěl až po nástupu sporáků, tedy až po polovině 19. století (konec výstavby nových dýmníkových kuchyní
- ŘÍMSA u dveřní zárubně – podobně jako na fasádě ve štukovém provedení tvořili řemeslníci profilované římsy zakončující dveřní zárubně
- SKLÁDANÉ ŠTÍTY – krátce po polovině 19. století se štíty lidových staveb začínají krýt břidlicovými deskami, od začátku 20. století je sice nahrazují eternitové šablony, ale snaha o zdobené vyskládání zůstává = nejedná se tedy o "chalupářské" zdobení, ale ještě o tradiční záležitost
